# Engenharia civil: Inovação e Sustentabilidade

Engenharia Civil: Inovação e Sustentabilidade/ Organizadores: Fabrício de Amorim Rodrigues, Sara Santarém, Suelania Cristina Gonzaga de Figueiredo – MG: Poisson, 2020

Formato: PDF  
ISBN: 978-65-5866-023-1  
DOI: 10.36229/978-65-5866-023-1

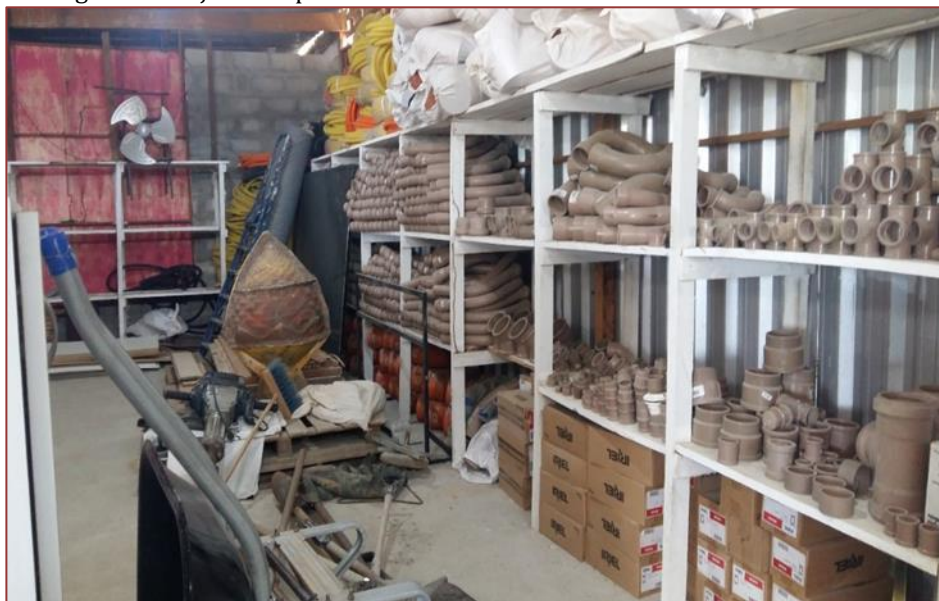
Figura 6 - Objetos de peso elevado localizados nos fundos do almoxarifado.

Ainda foram identificados risco ergonômicos de intensidade média por exigir o esforço maior para remover alguns materiais. O risco ergonômico médio identificado e representado no mapa de risco da Figura 7 corresponde a dois ventiladores usados na ventilação do refeitório, os quais exigem esforço de duas pessoas. No entanto a sua locomoção era eventual.

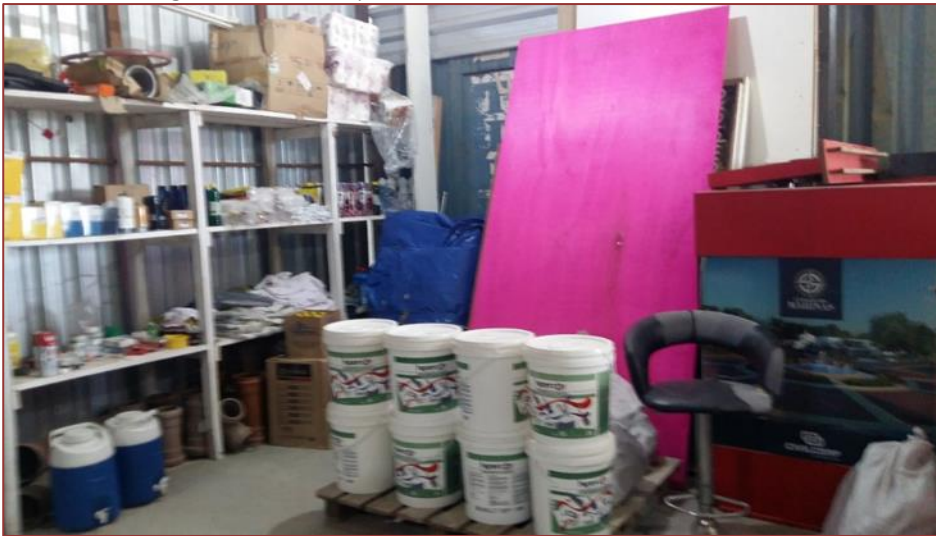
Figura 8 - Localização de materiais no interior do almoxarifado

A localização de peças pesadas em prateleiras a cima da cabeça do trabalhador pode causar problemas ergonômicos. Na Figura 8 é possível observar armazenamento de peças pesadas como a coluna de um lavatório na última prateleira. Tal situação foi identificada como risco ergonômico leve.

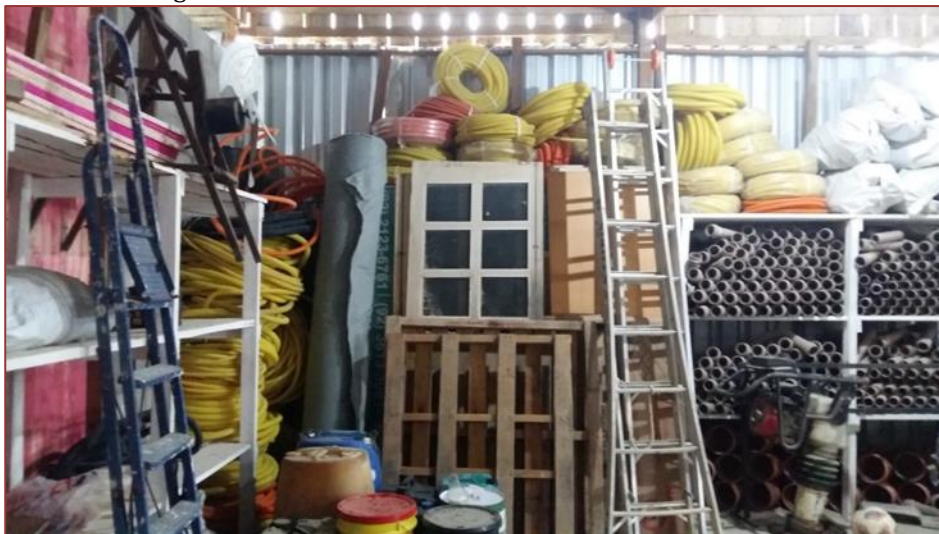
Figura 9 - Armazenamento de combustível no almoxarifado

Entre o risco de acidentes identificados no mapa de risco a presença de combustível foi identificada como intensidade elevada devido a probabilidade de incêndio ou explosão. Na Figura 9 é possível identificar o armazenamento inadequado de combustível no interior do almoxarifado.

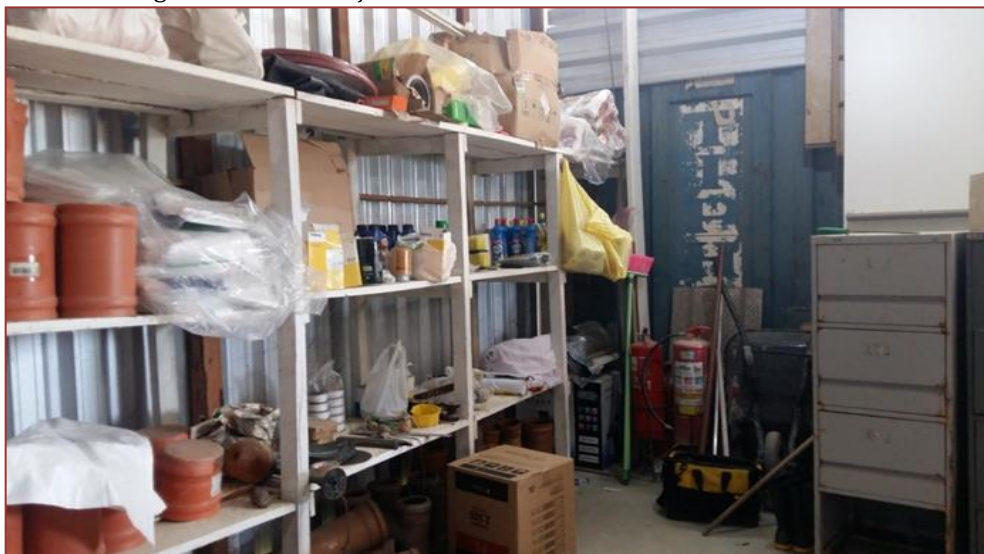
Figura 10 - Localização dos extintores no interior do almoxarifado

Do outro lado do almoxarifado foi identificado a localização inadequada de extintor de incêndio, o que caracteriza risco de acidente médio. Na Figura 10 observa-se que os extintores estão no piso e com o acesso restrito devido o acúmulo de materiais diversos.

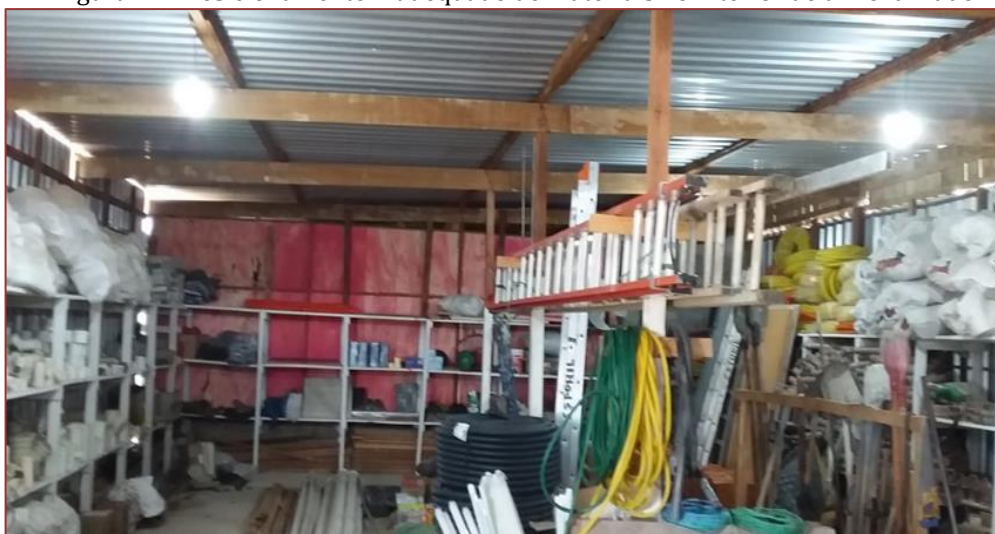
Figura 11 - Posicionamento inadequado de materiais no interior do almoxarifado.

O risco de acidente neste almoxarifado é evidente devido à localização inadequada de materiais como pode ser observado na Figura 11. A armazenagem de tubos no piso do almoxarifado obstruindo o fluxo dos materiais no interior do almoxarifado oferece risco de acidente médio.

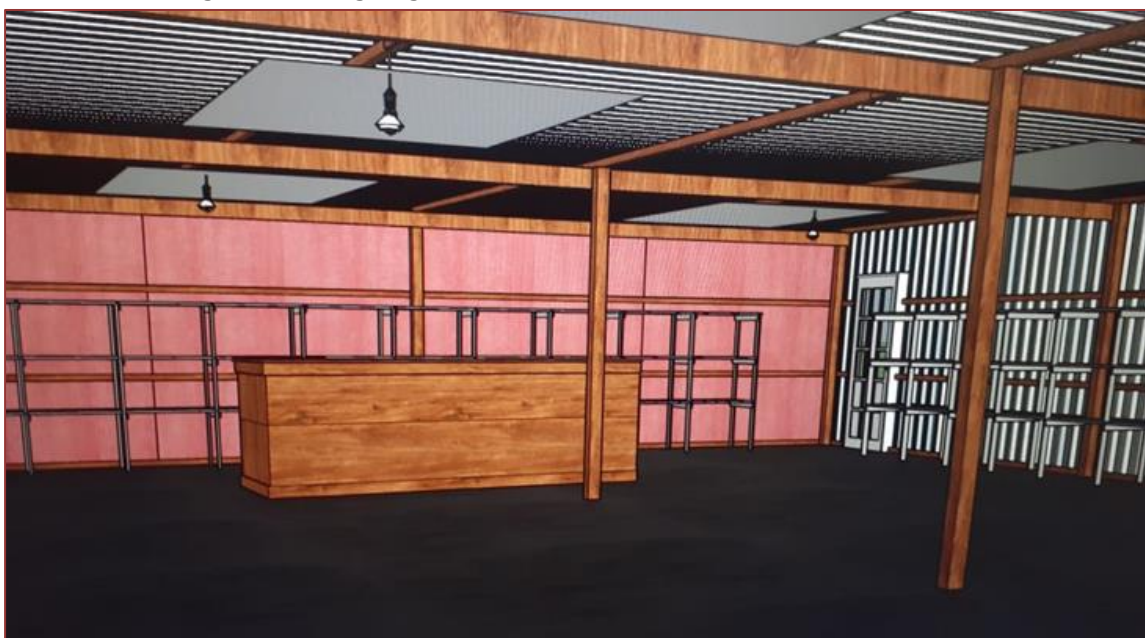
Figura 19 - Imagem gerada em software 3D da saída do almoxarifado

Na Figura 19 está representada outra visão do interior do almoxarifado com a qual é possível simular rota de fuga. Esse recurso gráfico permitiu fazer alterações no modelo de forma rápida.

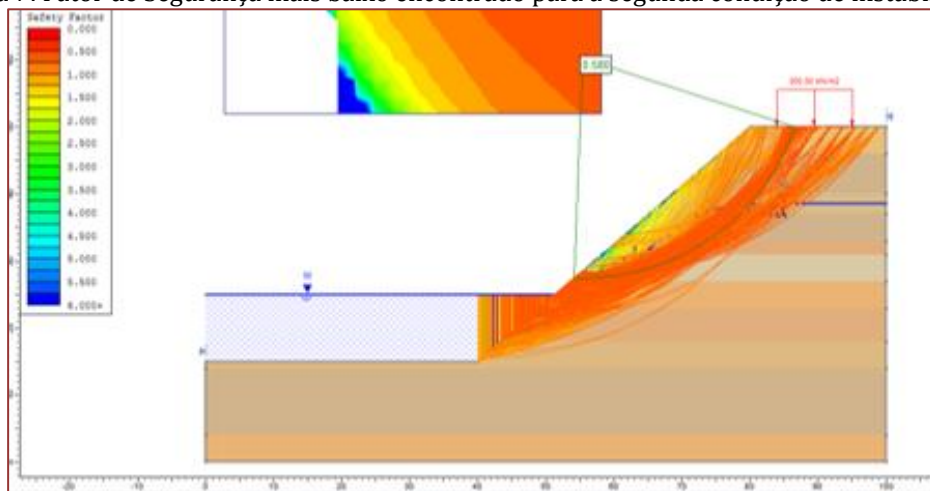
Figura 7: Fator de Segurança mais baixo encontrado para a segunda condição de instabilidade.

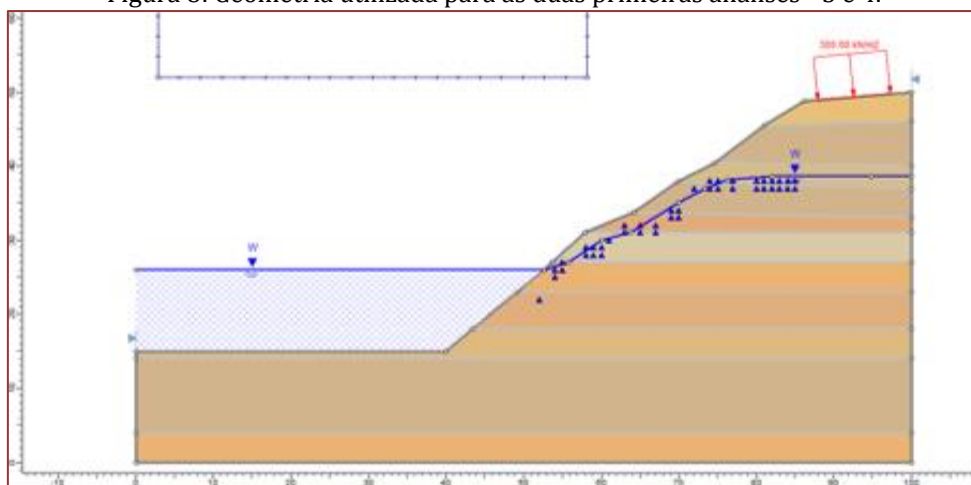
Figura 8: Geometria utilizada para as duas primeiras análises - 3 e 4.

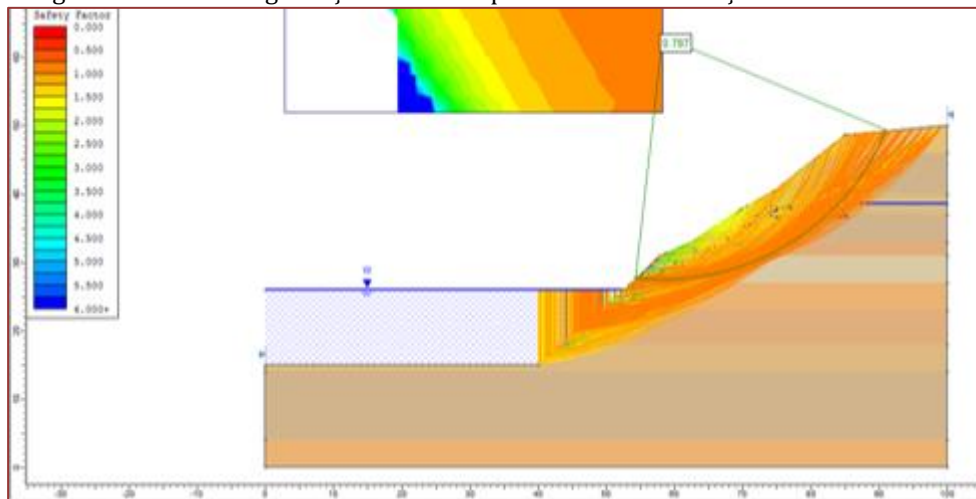
Figura 9: Fator de Segurança mais baixo para a terceira condição de instabilidade.

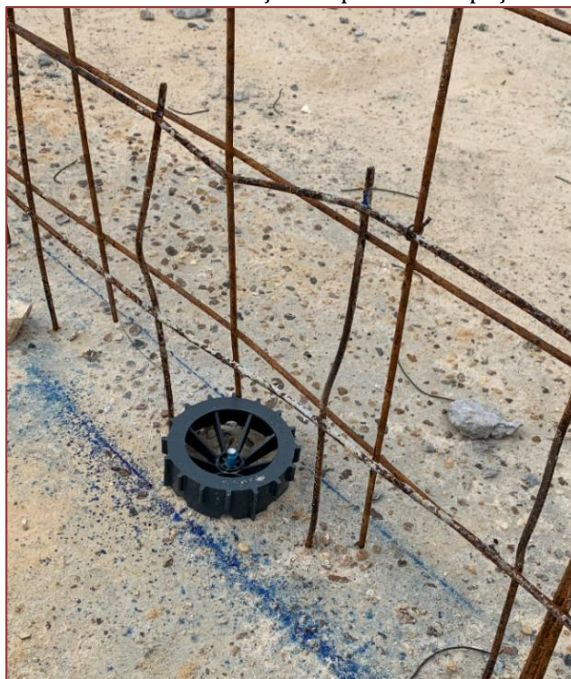
Figura 3 - Linhas de marcação de parede e espaçador GAP

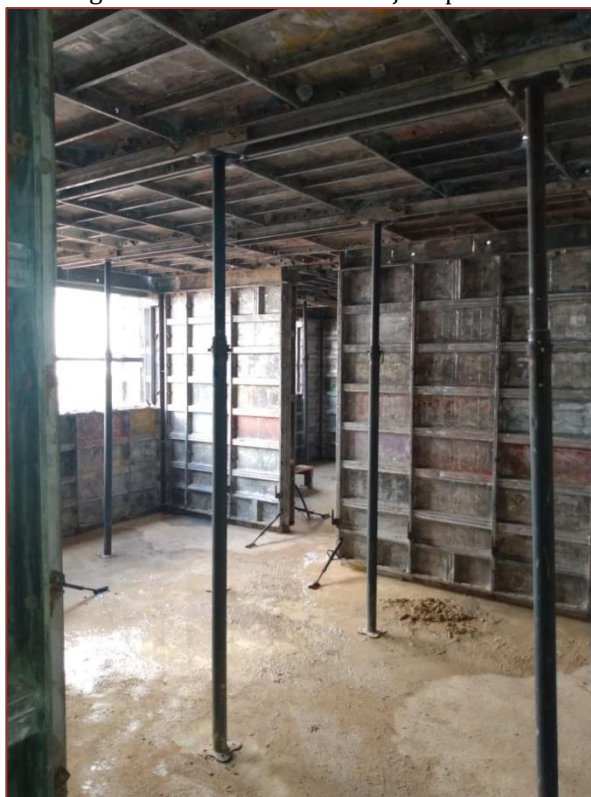
Figura 4 - Escoramento da laje superior

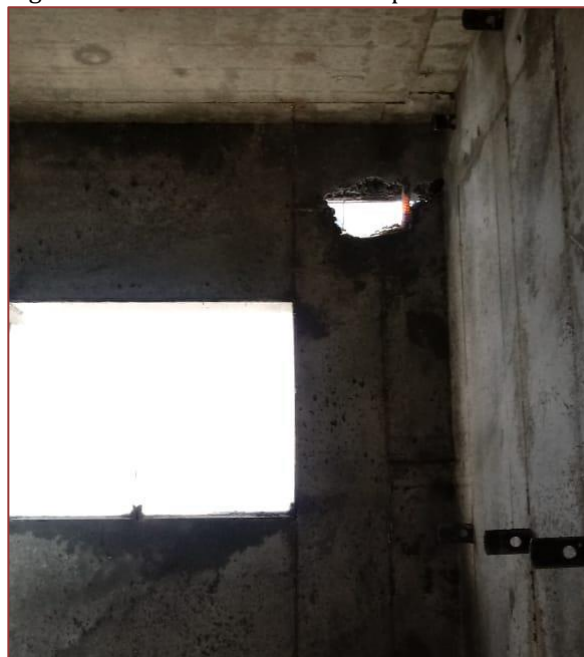
Figura 69 - Bicheira identificada após desforma

Foi anunciado que a possível causa da ocorrência dessa patologia tenha sido a redosagem de água no concreto no canteiro de obra. Fernandes (2019) diz que a utilização excessiva de aditivos e a redosagem de água do concreto são fatores que influenciam à segregação. O reparo adotado, para as falhas, foi a utilização de uma camada de argamassa cimentícia.

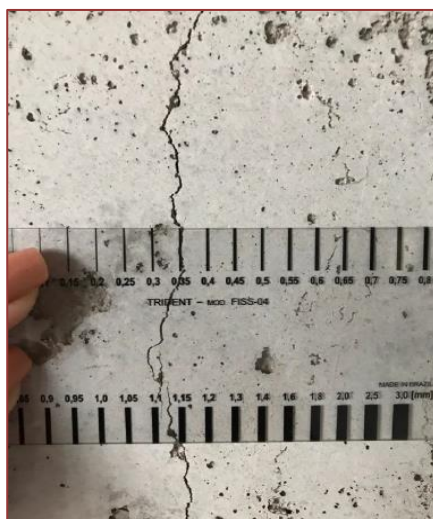
Foi constatado que o surgimento das fissuras, nas superfícies das paredes, deu-se em média de 20 dias após a concretagem dos pavimentos. Todas as fissuras encontradas no decorrer da execução do empreendimento foram rastreadas pelo setor da qualidade. O acompanhamento foi realizado com o auxílio de um fissurômetro para determinar a espessura inicial de quando foi identificada até a data posterior estipulada pelo setor responsável. O acompanhamento teve finalidade de supervisionar a fissura e conferir se houve estabilidade ou progresso na abertura da mesma. A Figura 8 exibe a utilização do fissurômetro.

Figura 8 - Utilização do fissurômetro

As causas apontadas pelo engenheiro responsável para essa anomalia foram as retrações térmicas e hidráulica, além da desforma com muito impacto. Segundo a ABESC (2007), as fissuras que ocorrem antes do endurecimento do concreto são o resultado de assentamentos diferenciais dentro de sua massa (sedimentação), ou da retração da superfície causada pela rápida perda de água e resfriamento enquanto o concreto ainda está plástico. Outra causa pode ser a movimentação da peça concretada (fôrmas ou superfície de contato).

A ABESC (2007), completa “As fissuras que ocorrem no concreto após o endurecimento podem ser resultado da retração hidráulica, acabamento, concentração de esforços, projeto estrutural ou acidente”. O reparo realizado em fissuras das paredes externas e de áreas molhadas se deram pela utilização de selante para preenchimento. Após a cura do selante indicada pelo fabricante, foi efetuada a implantação de uma tela estruturante de poliéster em toda a extensão da fissura, fixando-a com uma argamassa cimentícia impermeabilizante. Nas paredes internas, a correção das falhas foi indicada para a fase de acabamento, sendo removidas com massa cimentícia branca utilizada para o emassamento.

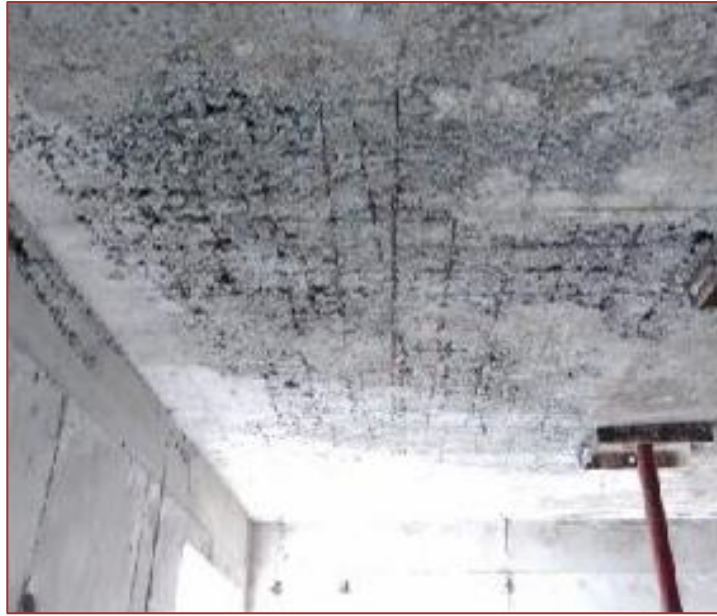
Figura 1011 - Armadura da Laje exposta

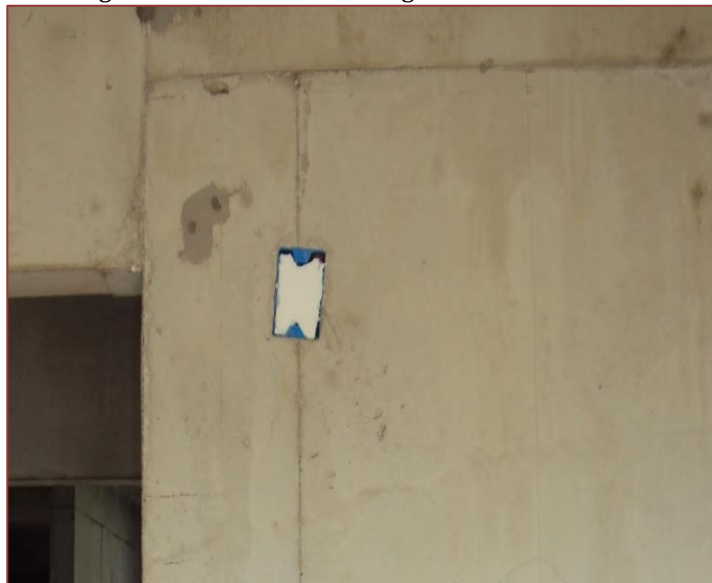
Figura 1112 - Caixa de Passagem desalinhada

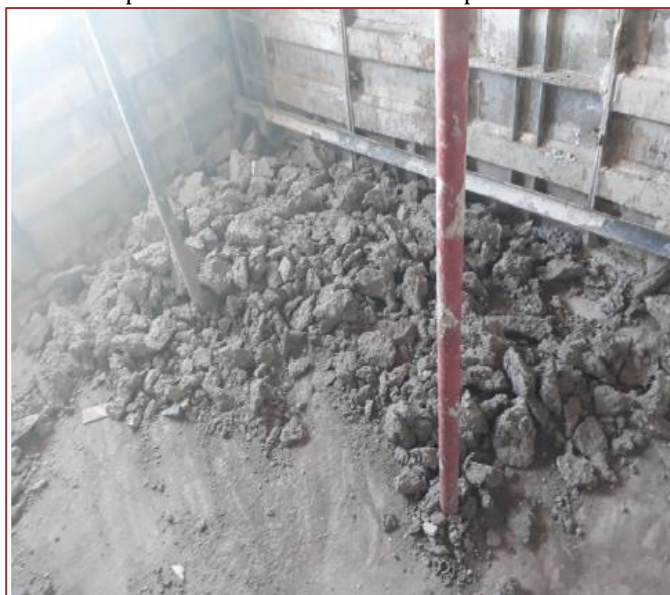
Figura 13 - Desperdício de concreto causado pela abertura dos painéis

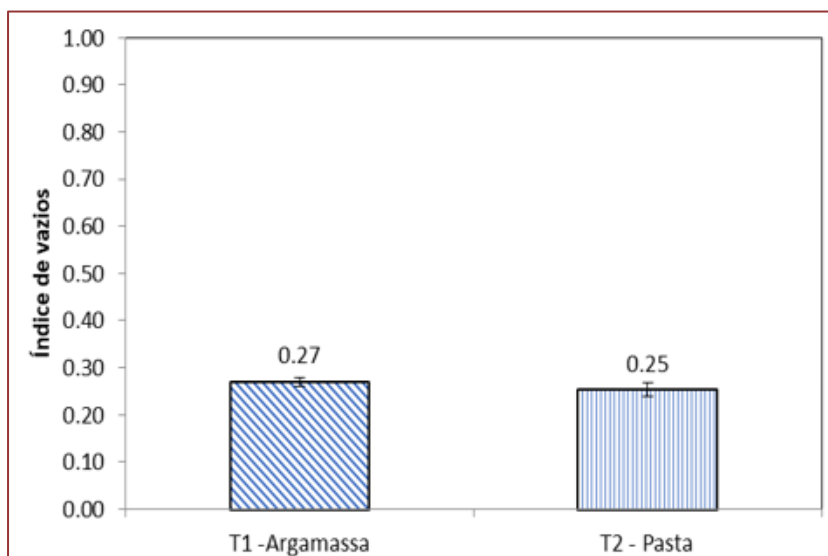
Gráfico 5 - Índice de vazios

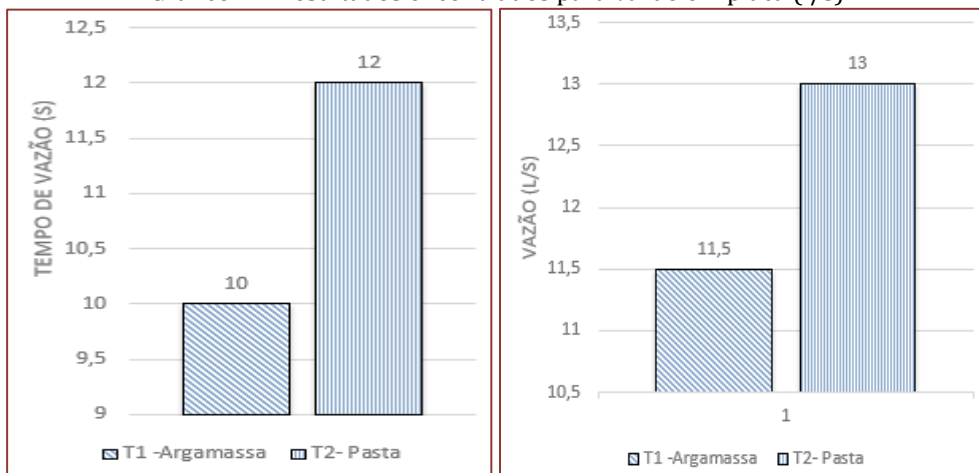
Gráfico 7 – Resultados encontrados para vazão em placa (l/s)
