SABERES DA ENGENHARIA

Uma Contribuição para a Sociedade

Saberes da Engenharia:
Uma contribuição para a sociedade
Volume 2

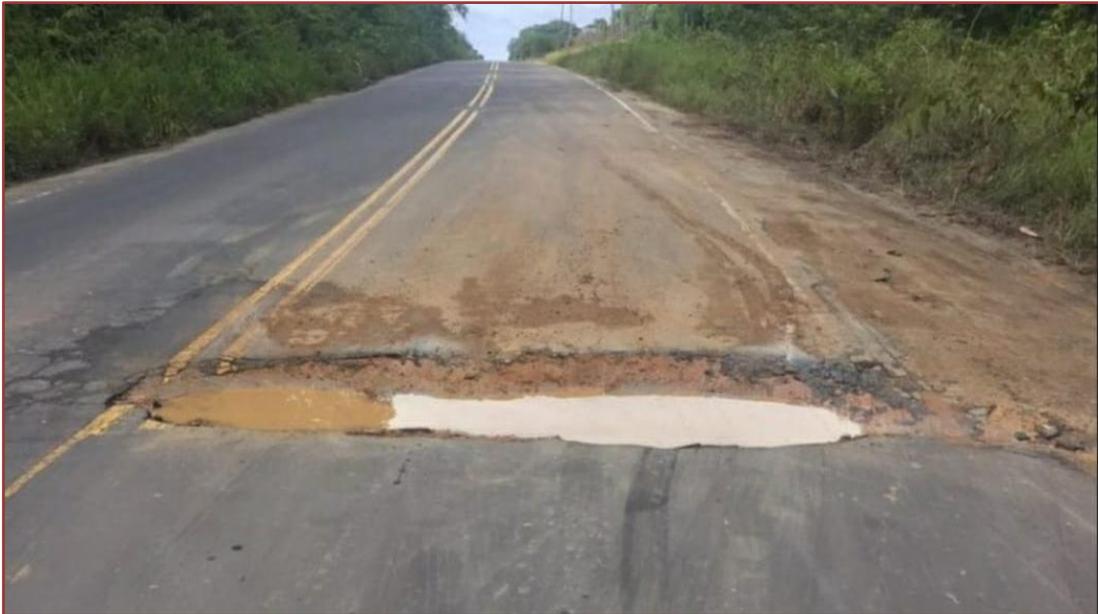
Figura 2. Patologia do tipo buraco.

Os buracos, foram encontrados em poucos trechos, porém em ambos os sentidos. Como essa rodovia tem um grande tráfego de veículos de cargas pesadas, a causa provável é o excesso de carga por eixo dos veículos, pois durante todo o processo de

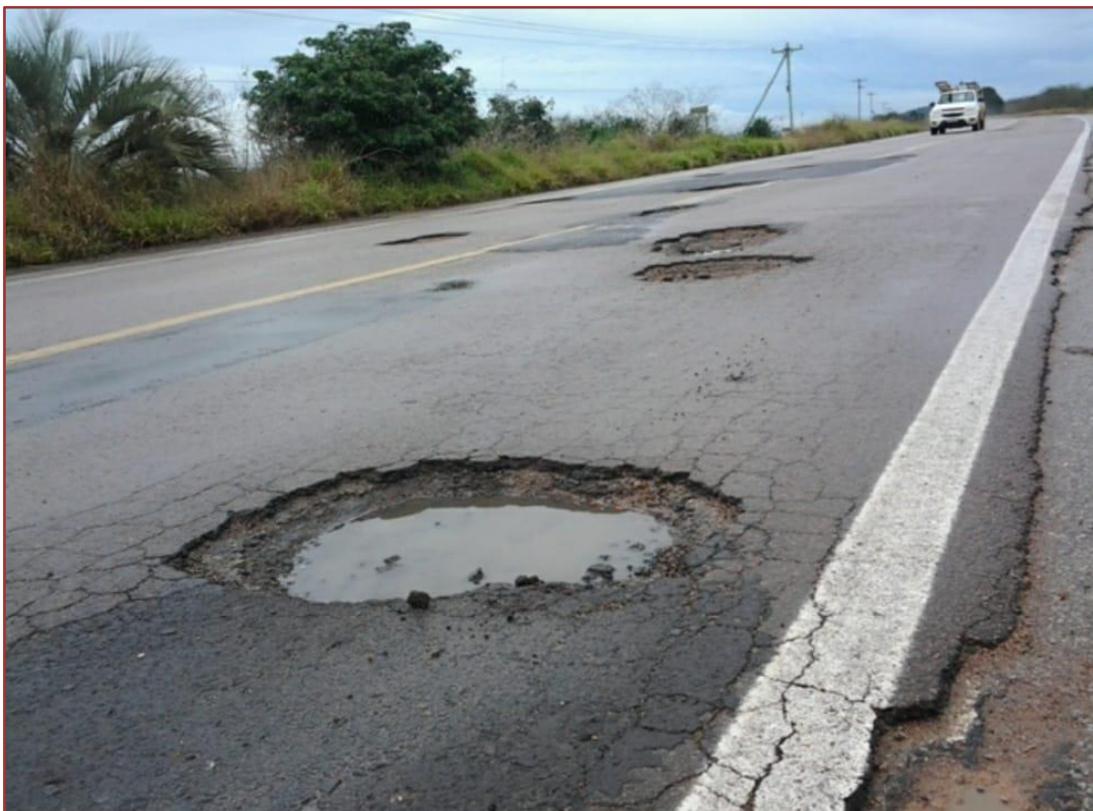
Figura 3. Patologias do tipo buraco.

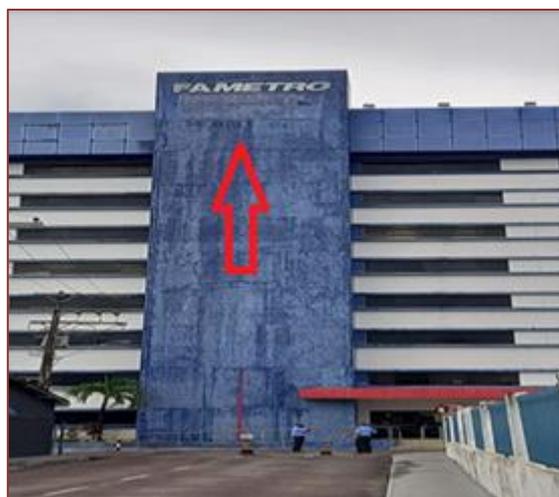
Figura 3. Eflorescência

Segundo Carasek (2010), a eflorescência pode ocorrer de forma superficial, o que irá prejudicar a parte visual em que ocorre a salinização, mas podem ser também muito destrutivas, pois causam danos a estrutura uma vez que estes sais são depositados com uma maior profundidade, fazendo com que além dos problemas estéticos contribua para a deterioração do material de revestimento.

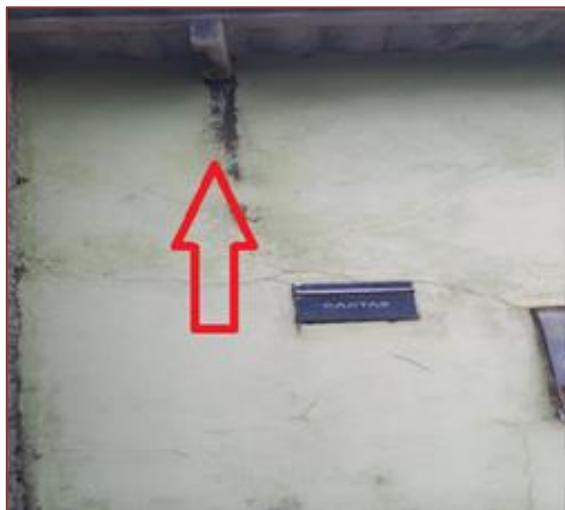
Figura 4. Fissuras e Trincas

A importância dada às fissuras deve-se ao fato de reduzirem a durabilidade e a vida útil das edificações por permitirem a infiltração, a proliferação de microrganismos, assim como por causar desconforto psicológico aos usuários e reduzir o valor do imóvel (ZANZARINI, 2016).

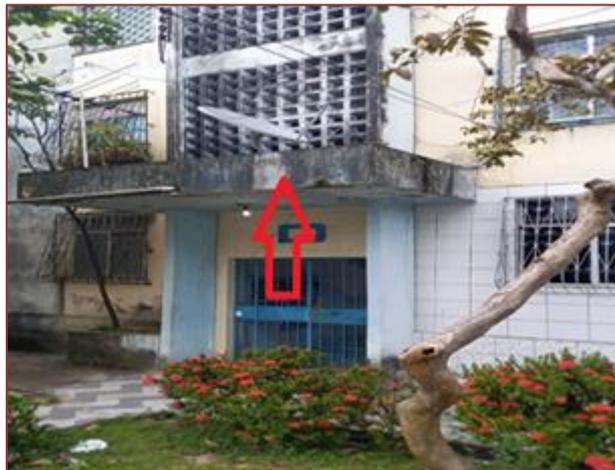
Figura 7. Bolor ou Mofo

Desta forma as infiltrações, manchas, bolor ou mofo e eflorescência são patologias comuns nas edificações, causadas geralmente, por vazamento de água (infiltração e manchas), também pela presença de um conjunto de fungos (bolor e mofo) e por final podemos destacar a formação de salinas causadas pela infiltração (eflorescência) (JUNIOR, 2018).

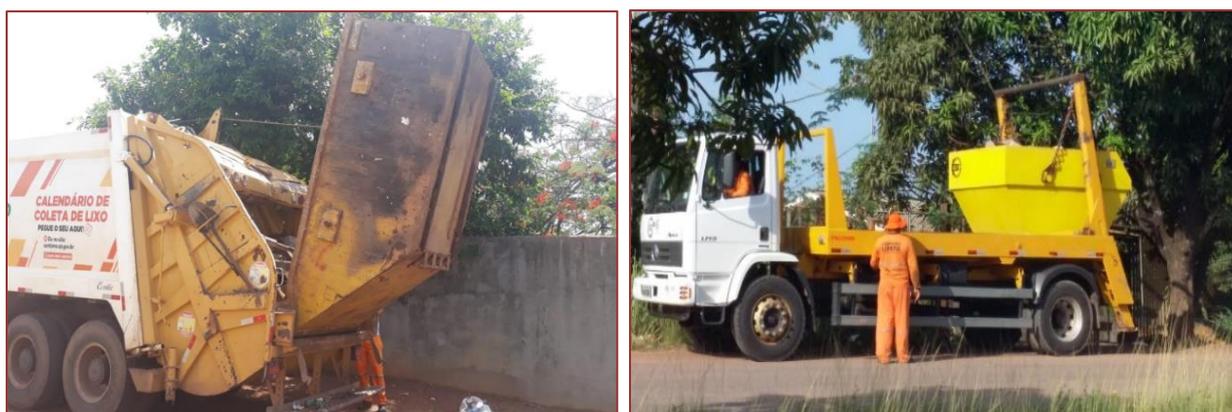
Figura 3. Caixa tipo canguru e caminhão poli guindaste

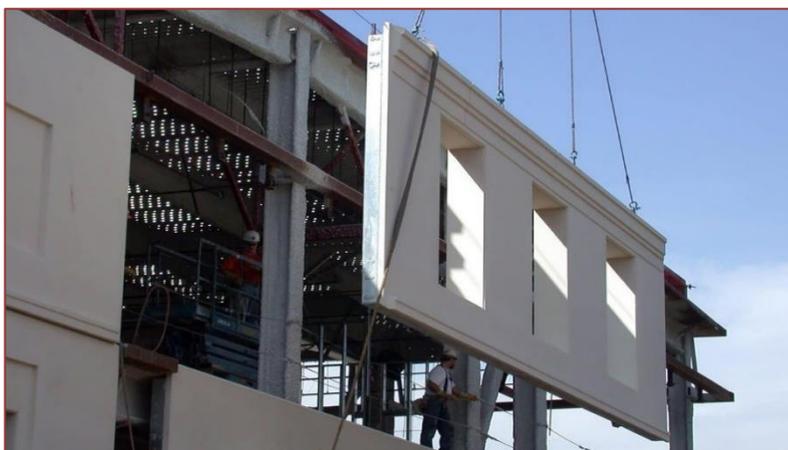
Figura 1. Utilização e instalação de estrutura pré-moldada

Conforme é possível observa na Figura 1, a qual evidencia o conceito na prática relacionado a praticidade de se utilizar uma estrutura pré-moldada, fica claro as vantagens já abordadas no artigo. Vale ressaltar que apesar de apresentar uma facilidade de instalação relativamente maior em comparação com outros métodos, deve-se deixar uma ênfase que para a elaboração de tal estrutura é necessário profissionais qualificados para projetar de forma muito precisa, considerando diversos parâmetros como dimensionamento, formato, peso, conexão com outras partes, base de sustentação e espessura do molde. Afim de atender da melhor forma as características da edificação ou projeto.

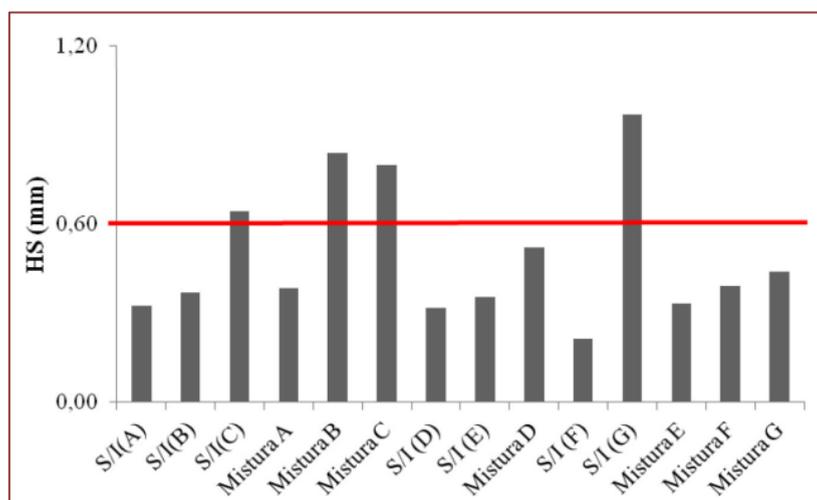
Figura 2. Valores de macrotextura (HS) para as diversas superfícies analisadas

Os valores da Figura 2 são obtidos pela média aritmética de todos os resultados dos testes de manchas de areia realizados em cada tipo de superfície. Dentre eles, o melhor resultado é o proposto pelo TSD, o que é esperado por se tratar de um revestimento mais aberto. Porém, em comparação com outras misturas, espera-se que misturas com maior porosidade obtenham melhores resultados, mas para os materiais analisados neste estudo não foram obtidos padrões de comportamento (PEREIRA *et al.*, 2012).

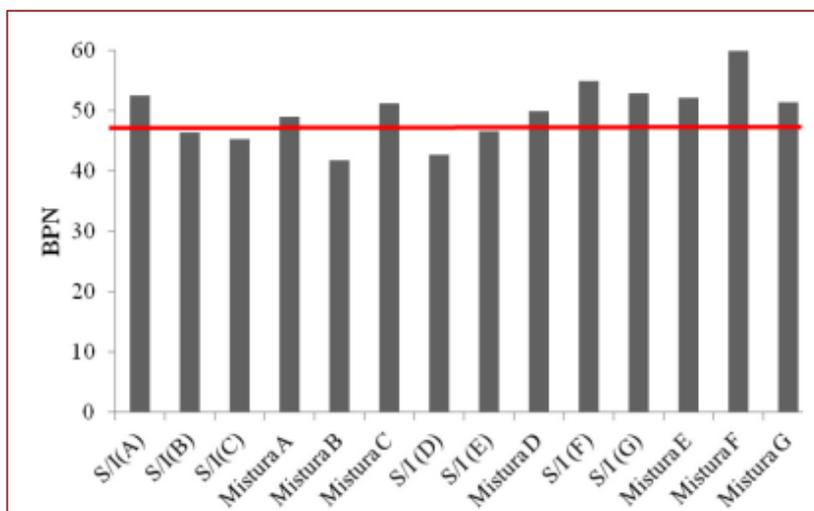
Figura 3. Valores de atrito (BPN) para as diversas superfícies analisadas

Ao avaliar a medida de atrito, observou-se na Figura 3 que a maioria das misturas apresentou classificação de resultados superior a moderadamente rugosa (BPN = 47) (PEREIRA *et al.*, 2012). A mistura que apresentou os melhores resultados foi aquela com maior percentual de agregado graúdo em sua composição (retido na peneira nº 10). Por exemplo, podemos citar as misturas G e F, cuja proporção de mistura ultrapassa 50%, representadas pelos agregados graúdos. Isso destaca a importância deste material na parte de fricção (PEREIRA *et al.*, 2012).

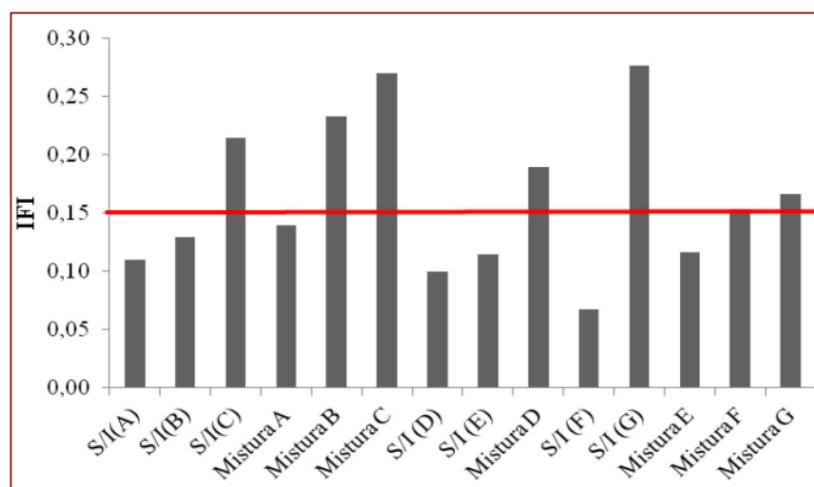
Figura 4. Valores da combinação textura e atrito (F60) para as diversas superfícies analisadas

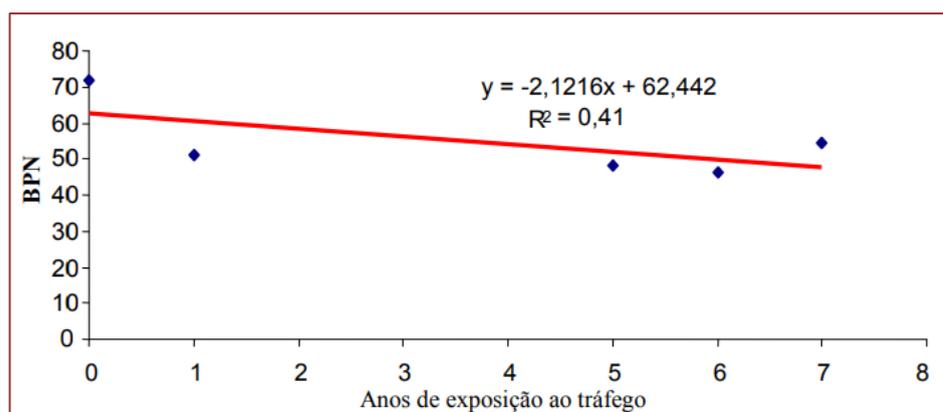
Figura 5. Medidas de atrito (BPN) versus anos de exposição ao tráfego

Percebe-se que o valor do BPN apresenta uma tendência decrescente com o passar do tempo e com o fluxo do contato. Só uma coisa não está de acordo com essa tendência. Este ponto refere-se ao pavimento construído em 2000, portanto está em construção há sete anos a partir da data da medição do atrito. Um dos fatores que podem explicar esse fato é que um ponto na composição da média deste ano se destaca em relação aos demais pontos, e seu valor é cerca de 20% superior aos demais pontos, aumentando a média (PEREIRA *et al.*, 2012).

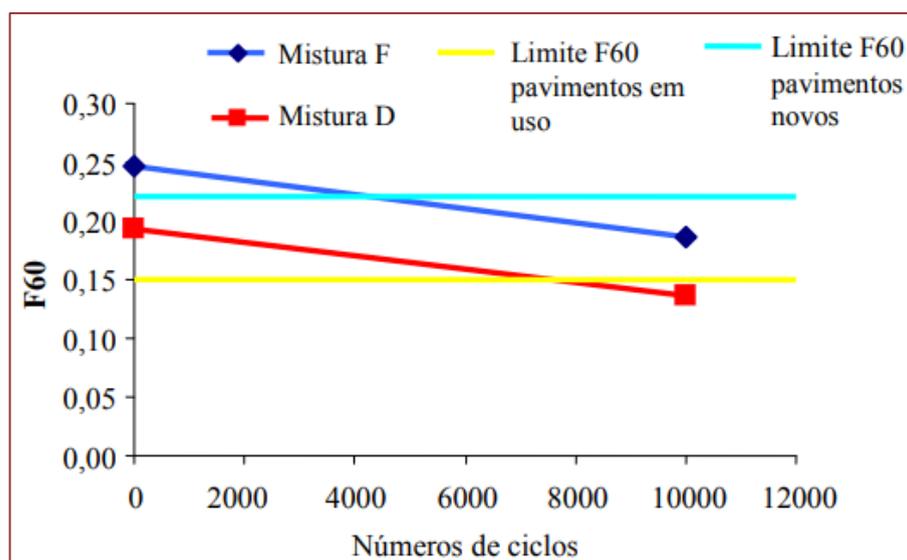
Figura 6. Evolução do F60 para as misturas analisadas em laboratório

Em razão da necessidade de analisar a mistura utilizada no local para garantia da estrutura adequada do pavimento, é necessário a decisão do projeto da mistura para o piso pois são muito importantes, pois a mudança do revestimento é o fator decisivo para as características antiderrapantes. Se agregados locais com atrito suficiente e alta resistência ao polimento não puderem ser fornecidos, mas atenção deve ser dada à quantidade da mistura para não ficar muito fechada e para fornecer as condições mínimas de polimento. De um modo geral, uma mistura contendo muitas partículas finas consome mais aglutinante e tende a ser mais fechada e menos permeável (PEREIRA *et al.*, 2012).

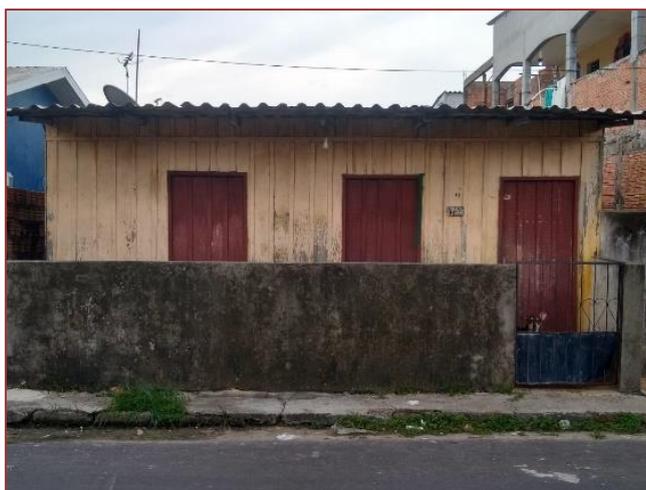
Foto 1. Frente da residência, e se nota eflorescências e mofo já na entrada

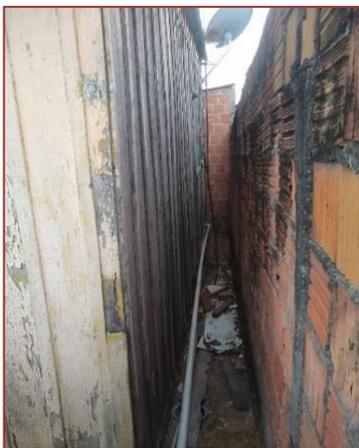
Foto 3. Encanação exposta e deslocamento de pintura

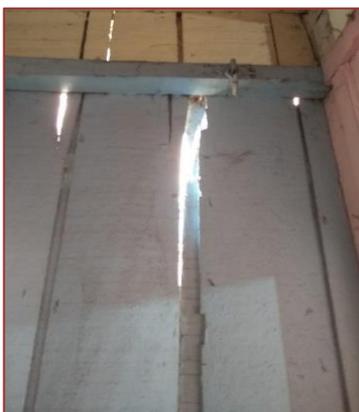
Foto 4. Fissuras na madeira

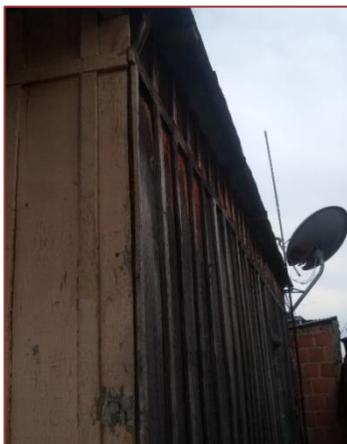
Foto 6. Ferrugens na madeira

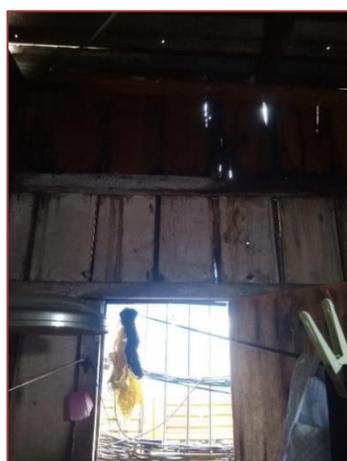
Foto 7. Fissuras, trincas e goteiras

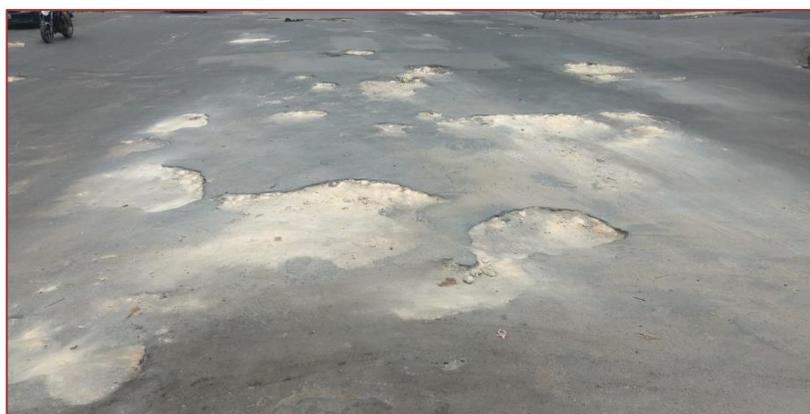
Figura 9. Patologia Painel ou buraco.

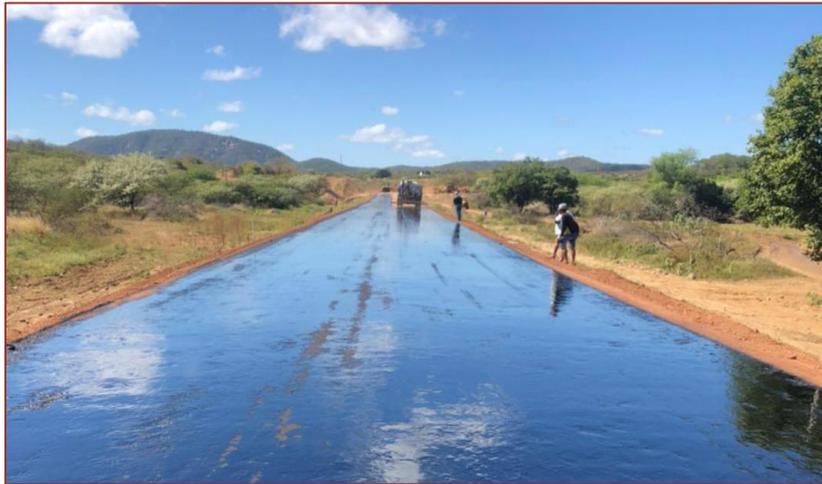
Figura 3. O tempo de secagem demanda 3 dias, ou seja, 72 horas. Para uma correta aplicação do CM-30 é essencial a execução dos serviços de varredura e marcação da superfície a ser imprimada.

Figura 3. Aplicação do CM-30 na via

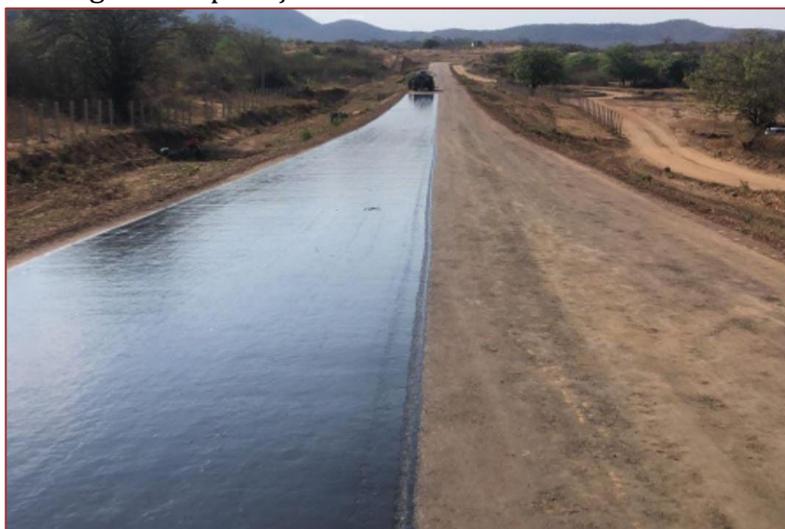
Figura 4. Aplicação da Emulsão Asfáltica RR-2C

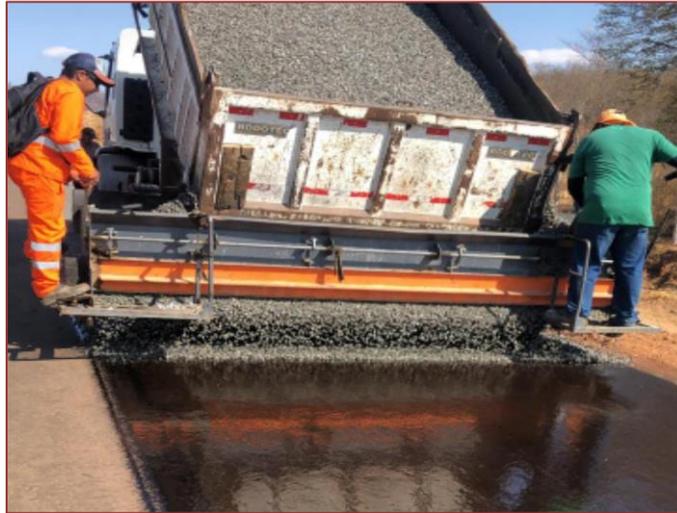
Figura 5. Distribuição da brita 1 sobre o RR-2C

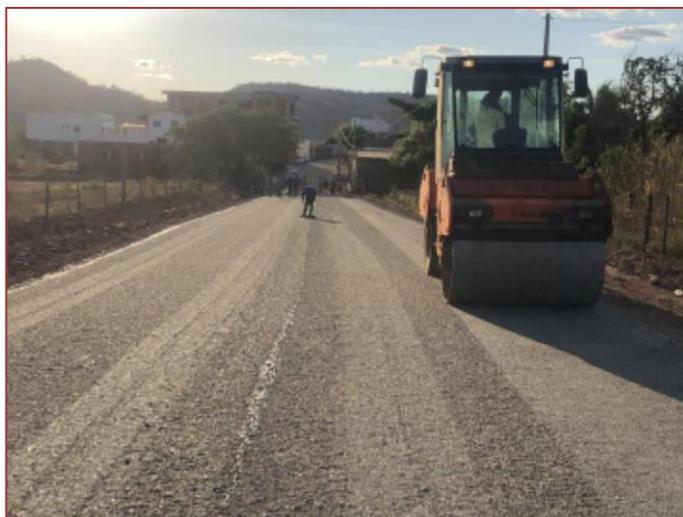
Figura 6. Compactação com rolo vibratório liso

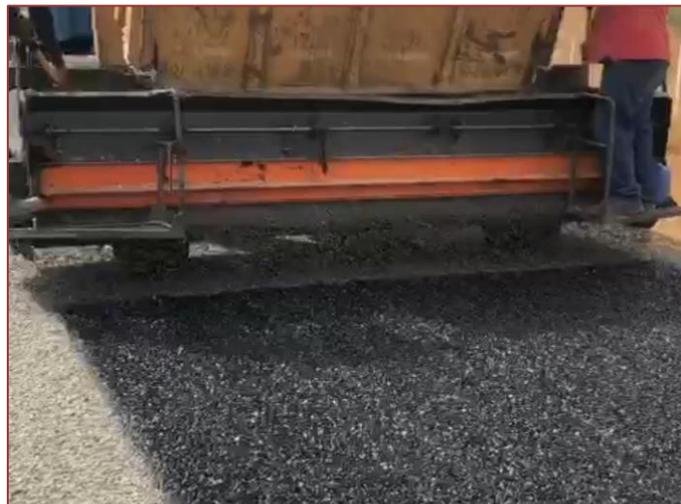
Figura 7. Execução da segunda camada

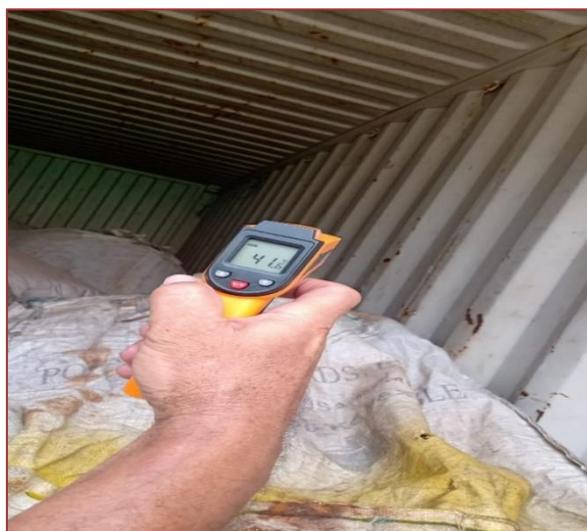
Figura 11. Medição de temperatura

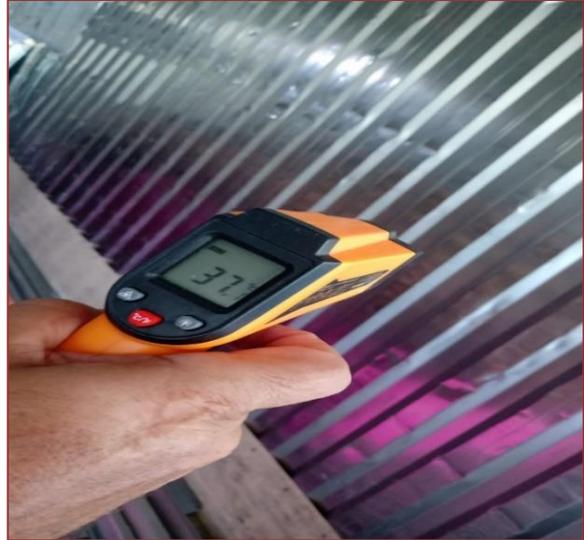
Figura 13. Medição de temperatura
